工程事故分析与工程安全

【第2版】

主 编◎谢征勋 罗 章

工程事故分析与工程安全(第 2 版)

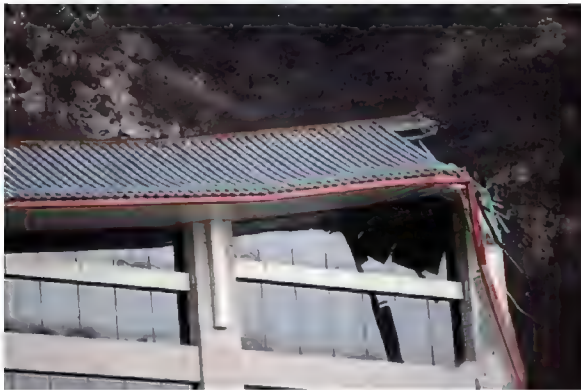
图2.2 山西介休旅游点网架坍塌毁灭实况

下面收集的是2011年出现在山西介休的旅游换乘点网架(图2.2)和2009年6月出现在马来西亚的大型体育场网架(图2.3)坍塌现场实况,有一定的代表性。

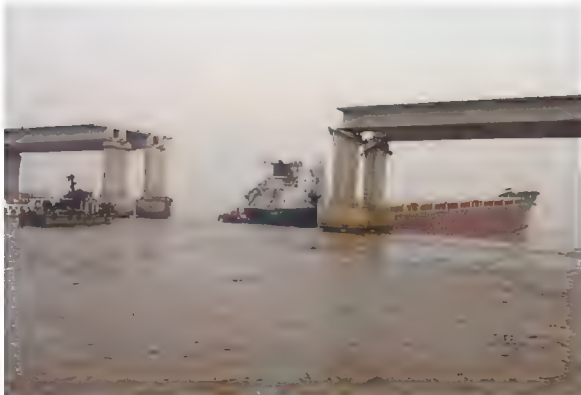
(a) 浙江宁波南海大桥坍塌事故

图2.4(a)为浙江宁波南海大桥坍塌事故(2008年3月):造成局部坍塌事故的原因已如上述,只是桥面次要构件设计失误,在承重主梁和墩台基础方面并不存在问题。而且问题是暴露在施工的起步阶段,由于纠正及时,损失很小,这是万幸。图2.4(b)为湘西凤凰石拱桥坍塌事故(2007年8月):问题虽然出在设计的选择型上,但施工和监理方面眼见石拱墩台出现了地基下沉的险象,仍然置之不理,坐待事故到来,最终造成巨大的人员伤亡和财产损失,实在责无旁贷。图2.4(c)为印度北安哈尔邦钢桥坍塌事故(2012年3月):未见到详细报道,仅从以上图面看,属于跨度上百米的上承式钢架桥,事故时架桥机等起重设备已撤离现场,死伤人数有限(6死17伤),说明施工已近尾声。因此认为:不存在气候(天灾)问题,不存在地质问题(有较强的抗沉降应变功能),不存在超载问题。断裂点出现在跨中的某一节间,显然,事故原因很有可能是出在工厂的焊接工艺和焊接质量问题上。图2.4(d)为越南刚架桥坍塌事故(2007年9月):该桥为全长16km,主桥2.75km的现代化刚构组合桥,由日本政府资助,日本公司具体负责组建(含设计与施工)的湄公河三角洲第一大桥。失事时现场正在浇筑桥面混凝土,工作面上的250人,死伤达200人以上。据常规判断,似不应存在设计问题,显然是施工问题,更具体地说,应该是施工荷载超负问题。而从结构特征和事故现场实况看,混凝土浇筑时的最大施工荷载并不应依靠脚手架等临时支撑落地来提供(也就是说不受水灾影响),而是应该依靠主刚架本身去提供。那么,施工荷载超负引起坍塌的问题,实际上也就成了设计问题、至少是设计向施工技术交底不清的问题。图2.4(e)为南京高架立交桥坍塌事故(2010年11月):该桥由某一国有企业负责施工,因为现场管理混乱,作业违章。显然所犯的错误属于典型的“低级错误”。图2.4(f)为韶赣高速立交桥坍塌事故(2011年5月):该桥失事时正在浇筑桥面梁板混凝土,失事原因是由于超高的脚手架失稳。裹埋在流体混凝土中的7具尸体被救援队发现时,已被混凝土固结,惨不忍睹。图2.4(g)为甬台温在建铁路支线桥坍塌事故(2008年8月):该桥为预制钢筋混凝土箱梁桥,块重240t,架设就位,尚未焊接、浇筑固结成为整体时,过早拆除了翼板上的临时支撑,引起块体失稳坍塌,7死2伤。其实这样的错误是完全可以避免的。图2.4(h)为新疆314国道孔雀河拱桥桥面坍塌事故(2011年4月):该桥桥长150m,宽24.5m,为一中承式钢筋混凝土拱结构悬挂钢筋混凝土桥面的新桥。1998年建成投用才10来年,桥面坍塌原因是如前面所述的设计与施工同时失误,造成金属电偶腐蚀了吊挂钢缆,导致15m长的一段桥面整体跌落。

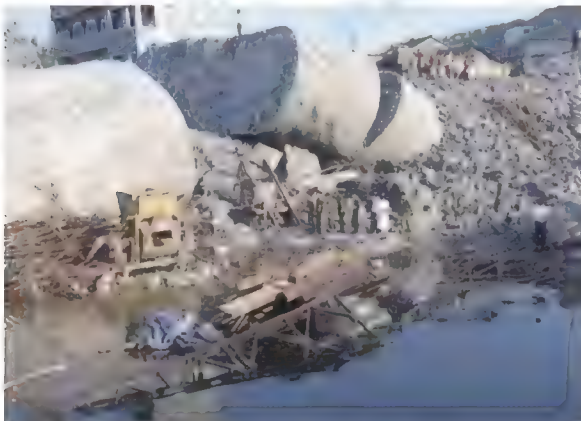
(b) 湘西凤凰石拱桥坍塌事故

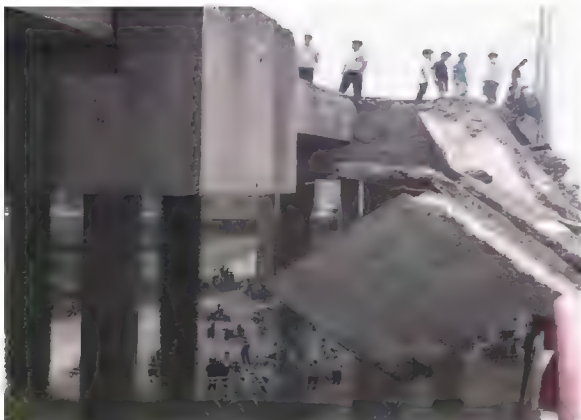
(a) 杭州钱江三桥坍塌事故

图 2.5(a) 为杭州钱江二桥坍塌事故(2011 年 7 月): 原因很明确, 载重 128t 钢板的大货车压垮了桥面。铁证已摆在眼前。图 2.5(b) 为河南项城汾河大桥坍塌事故(2011 年 11 月): 该桥于 1977 年建成, 本已经认定为危桥, 加上频繁超载, 造成整体坍塌, 四车落水。图 2.5(c) 为徐州沛县朱王庄二桥坍塌事故(2012 年 4 月): 本已是正在拆除中的危桥, 却不慎失事, 说明拆桥并不比建桥容易。图 2.5(d) 为福建武夷宾馆大桥坍塌事故(2011 年 7 月): 该桥为 1999 年建成的中承式钢筋混凝土拱桥, 全长 301m、宽 18m, 跨越崇阳溪, 是武夷山景区的一道景观。失事时仅有一辆公交车行驶于桥上, 突然出现了一段长 50m 的桥面塌落, 据称是因早先过桥的超载货车引起, 实则更有可能和前述孔雀河桥坍塌是同一个原因——钢缆腐蚀。图 2.5(e) 为美国明尼苏达州密西西比河桥坍塌事故(2007 年 8 月): 该桥于 1967 年建成, 跨河主桥为上承式钢结构拱桥, 单跨过河。坍塌段为主跨, 长度为 300m, 被摔断成 3 段。50 辆汽车落水。分析坍塌原因为结构老化、维护不到位, 但这只是失事原因之一, 必然还存在一些设计方面的细节问题。图 2.5(f) 为辽宁盘锦大桥坍塌事故(2004 年 6 月): 该桥于 1977 年建成, 为全长 878m 跨辽河的多孔钢筋混凝土箱式连续梁桥。断裂坍落点出现在承载力最低的悬臂端, 这显然与超载有关。另外, 事故发生在开始进入高温的 6 月份, 这似乎说明与钢筋混凝土连续梁桥的宿敌——温度收缩应力无直接关系, 但也正是由于冷缩已经使钢筋产生疲劳, 使混凝土出现裂缝, 继而热胀又将裂缝界面处的混凝土挤碎, 箱梁承载力锐减。因此, 在严寒地区, 作为钢筋混凝土箱形连续梁薄弱环节的伸缩缝设置及其构造细节还是一个值得关注的问题。图 2.5(g) 为黑龙江铁力呼兰河大桥坍塌事故(2009 年 6 月): 该桥为 1973 年建成的 6 孔双幅、长 187.7m、宽 15m 的钢筋混凝土箱梁桥。被超载压垮的是单幅 4 孔, 宽 7.5m, 长 120m。4 孔同时出现连锁反应, 必然与支座特性和伸缩缝位置相关。还请注意, 事故发生在转暖的 6 月份, 绝非偶然。这说明超载并不是失事的唯一原因, 还应关注严寒地区钢筋混凝土连续梁桥的伸缩缝设置是否到位, 其构造细节是否合理的问题。图 2.5(h) 为印度比哈尔邦帕科尔布尔 80 岁老龄桥(2009 年 8 月): 该桥年久失修, 加上超载, 发生事故是必然的。

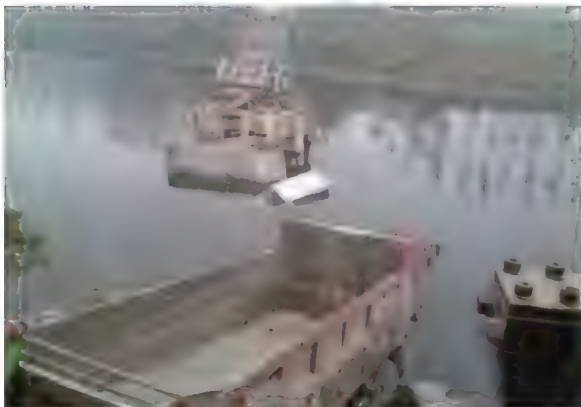
(b) 河南项城汾河大桥坍塌事故

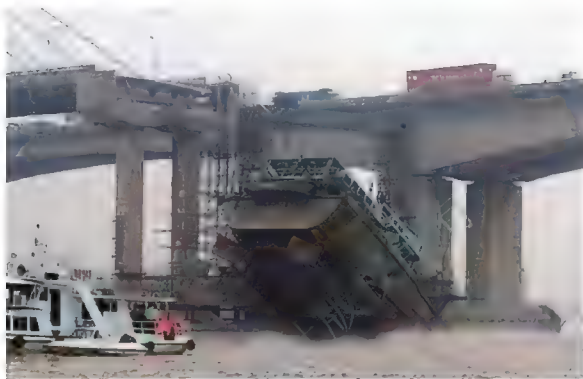
(a) 广州九江大桥坍塌事故

图 2.6(a)为广东九江大桥坍塌事故(2007 年 6 月):该桥为 4 柱排架(桥墩)支撑,双幅宽 16m,全长达 1675m,最大孔径为 160m 的斜塔拉索箱梁桥。据报道称该桥是被一运砂船撞塌。坍塌范围约为 200m。对于这种情况,以上结论确实还值得质疑:①涉事船上的船员并未负伤,说明其辩称船并未撞到桥还是有一定道理的,至少是相撞并不激烈。漂浮于水面上的船舶与静止的桥柱相撞,并不像对驶的两船相撞,更不像陆地上对开的两车相撞,其撞击力不会大,衰减得也很快。对于 4 柱排架的桥墩来说,最多伤及其前沿一柱也就到了极限,何至于 200m 范围内的桥柱全面崩溃?②全桥作为一个长 1675m、宽 16m,平均高度至少 30m 的空间结构,拥有无限大的纵向空间刚度和一定的横向空间刚度,也拥有很好的整体性,何况上面还有斜塔和钢缆的悬挂作为双保险,即使失去一根桥柱,甚至失去整列 4 根桥柱,一时也不应该形成连锁反应,大面积坍塌,充其量也只是出现较大的变形(挠度)而已。③据此,应该认为大桥必然还存在一定的施工质量问题的。在这方面,最大的忌讳就是结构刚度中心的不吻合。如果其纵向刚度中心并不是一条理想的直线,而成了一条左扭右折的曲线,则其刚度和整体性必定大打折扣,其抵抗力也会大幅度削弱,而出现连锁反应、大范围坍塌的现象也就在所难免了。据报道,在大桥施工过程中曾出现过合龙时中线偏离 10cm 以上的误差,也许这才是重要的事故原因之一,遭船撞击只是导火线。图 2.6(b)为湖南平江范固桥坍塌事故(2012 年 5 月):这是一座全长 120m 的 3 孔石拱桥,1988 年建成,如果和赵州桥等老桥相比,可以说还在哺乳期,应该前程无限。只因维护保养工作不到位,人们过早的给它扣上了“二类”的帽子(应该说明,新建成的石拱桥其地基和拱圈都有一个压缩稳定的过程,正是加强维修保养的关键时期),还眼睁睁地看着它在山洪肆虐下于瞬间与几条鲜活的生命同归于尽,实在可悲。图 2.6(c)为新疆阜康铁路支线桥坍塌事故(2007 年 3 月):这是一条长度不过 10m 的小桥,要对它进行维修保养,乃至更新再造,也是轻而易举、代价不高的事。只因小桥失事,导致了列车翻滚的惨祸,这是路政部门没有算好的经济账。图 2.6(d)为河南栾川伊河桥坍塌事故(2010 年 7 月):这是一座通往旅游景区要道上的 5 孔空腹石拱桥,全长 233.7m,于 1987 年建成。只因维修保养不到位,早已处于“带病工作”状态。又因一场特大洪水,将全桥彻底冲垮。停留在桥面上的 66 人瞬间丧命。图 2.6(e)为韶关南雄间高速连通乡镇要道小桥坍塌事故(2008 年 6 月):这只不过是乡镇道路上的一个小桥而已,与当今在充足的投资、优越的条件和较高的标准下建造起来的高铁、高速大桥相比,相差甚远。可是因为它的坍塌,竟严重地威胁到一万多住民的生计。也正因为像它一样的小桥建造标准低,所处环境恶劣,事故几率高,因而影响面更广,对国家和社会的威胁更大。在当前极端天气频现的情况下,更成了工程师们应该关注的新课题。

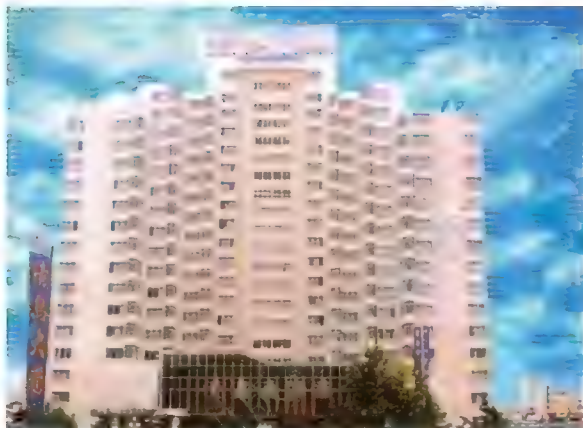
(b) 爆破拆除的青岛山东路18层大楼立面图

图 2.8(b)所示的结构坚挺的青岛山东路 18 层大楼则应新的商业利益和规划要求被爆破拆除。

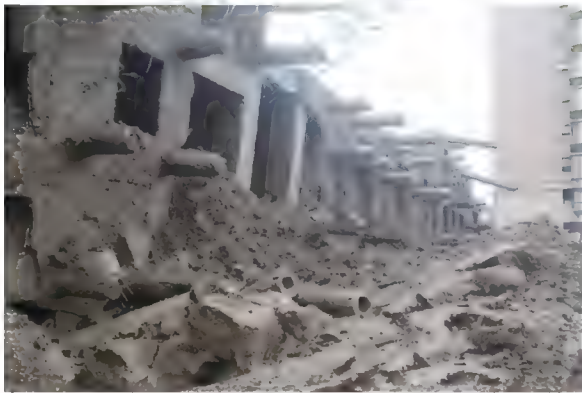
(c) “整齐”折断的PHC桩身

上海某楼群沿东西走向的淀浦河南岸布置，共11栋。地势北高南低。其中贴近河岸的第7号楼在毫无预警信息的情况下桩身“整齐”地折断，并猝然卧倒。让全球工程学术界大为震惊。其实，这只是桩基础在地表高水位径流波浪（淀浦河）冲击以及土层主动压力、地表堆载压力、再加上部分风压力的共同作用下，抵抗力不足，导致土体失稳，引起PHC管桩桩身剪切脆性破坏造成的恶果。很是正常。楼前正在开挖的4.5m深的地下车库基坑，坑底标高并不低于桩基承台许多，其出现至多也只是起了个引起大楼猝倒事故的导火线作用而已。这样的设计与施工方案既然都是当前公认的常见现象，说明类似事故完全有可能在大范围内高频率出现，并非个案，不可不慎。如图2.12所示为上海大楼猝倒事故图。

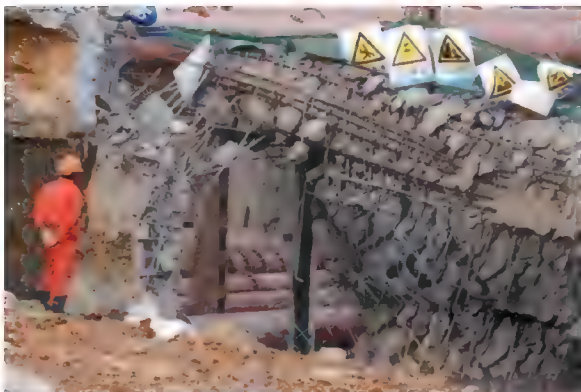
(a) 支离破碎的钢筋混凝土坑壁支挡

出现在2008年的杭州风情路地铁坍塌事故是一起震惊全球的恶性事故。原因就是专家太听领导的话,领导太听商家的话。一切以眼前的商业利益为依归,置既有的规划与设计、科学原理与客观实际于不顾,任意改变了线路走向,使现场实际发生的水土压力参数失控,最终导致世界城市筑路史(地铁史)上罕见的恶果。详见图2.14。

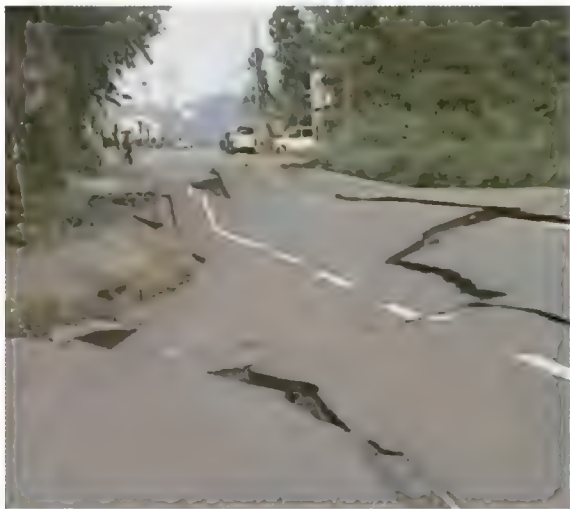
(a) 地裂: 在基岩的分水线(脊线)上, 下面地基液化失效后, 地表硬壳层被撕裂

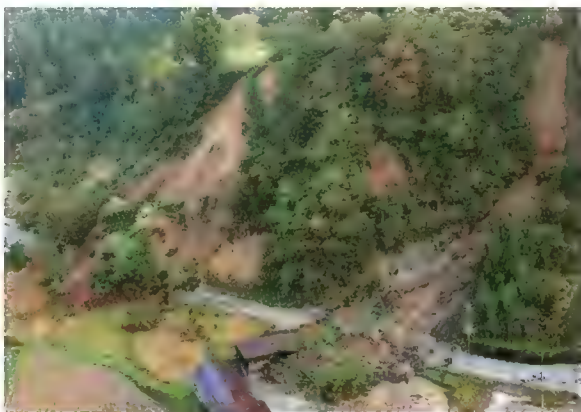
(b) 地动：带坡度的基岩面上地基土液化失效，整体顺势错动

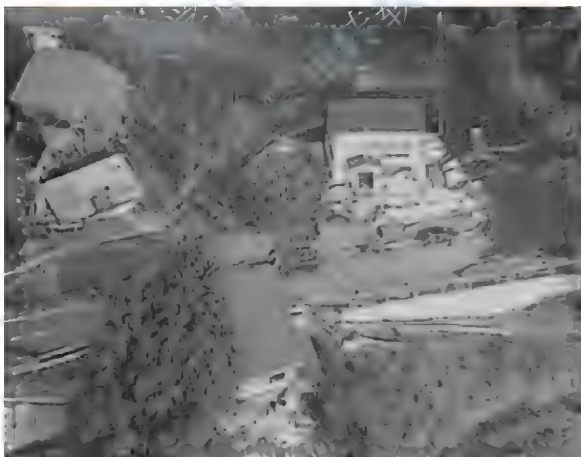
(c) 地陷：凸起的基岩顶部范围内被液化失效的土体向四面侧移引起地面向陷

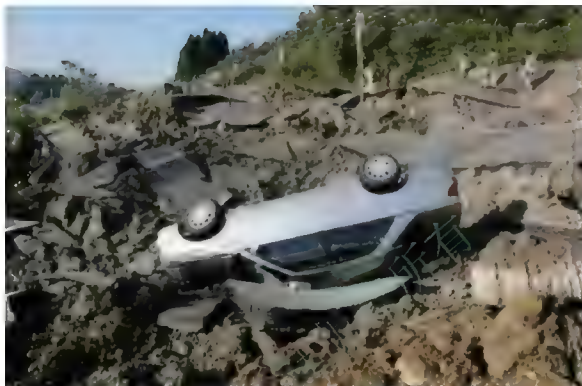
(d) 喷沙：凹下的基岩面上的中心地带由于受四方汇集过来的液化土挤压而引起喷沙

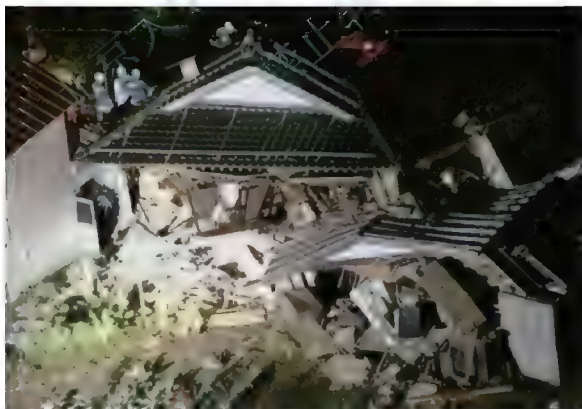
(a) 平房损毁：虽然震级不高，但平房损毁更严重。只因受力方向不单一，在地基液化失效的条件下，自重不大，整体性不好，抵抗力不强的小平房，犹如漂浮在水面上的一叶轻舟，只凭地震波袭来的一阵风浪，就足以致其粉身碎骨

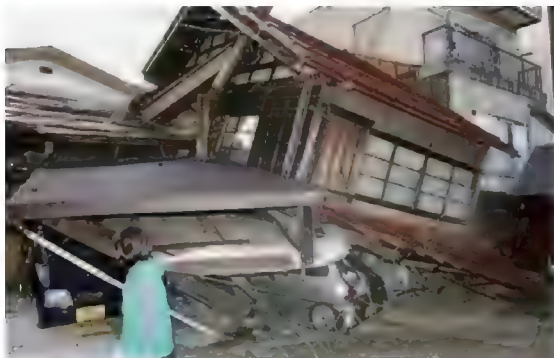
(b) 矮楼歪脖: 不仅受推, 而且受扭, 对于本来存在温度裂缝或沉降裂缝的砖混结构建筑物, 破坏力更大

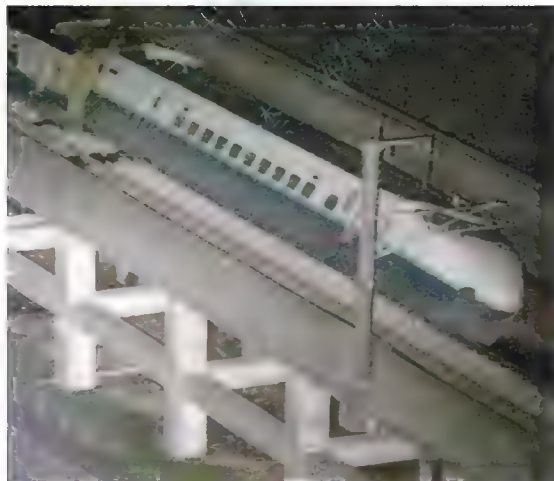
(c) 火车出轨: 新干线是日本人的骄傲, 在技术上是相当成功的, 已经历过阪神大地震的考验, 也没有出过大问题。在震级相对偏低的新潟地震中却屡屡出现列车出轨和线路受损现象, 也说明了粉砂土液化的破坏特征

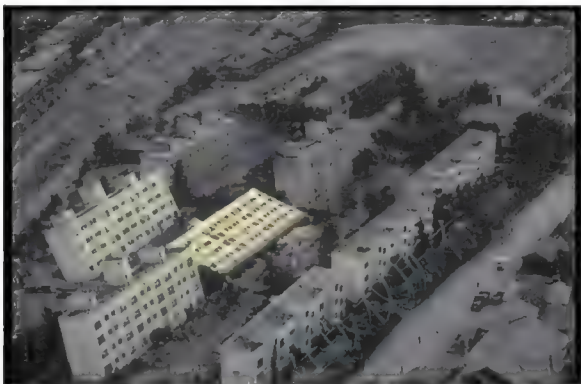
(d) 低度地震波掀翻了液化粉砂土上的新潟大楼：所谓低度地震，是指新潟地震与阪神地震的震级相比，其强度等级要低得多。在阪神地震中都未见到的高楼坍塌现象，在新潟地震中却避免出现，正说明了粉砂土液化现象的特征及其危害性

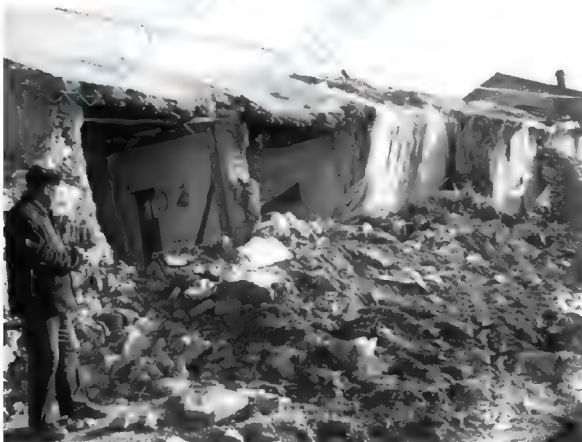
2011 年 5 月，河北康保村出现了大面积的农田损毁，作物绝收，住房裂损坍塌灾害。致害原因就是由于邻近是煤矿，地下被采煤掏空。

图 10.5 康保民居裂损

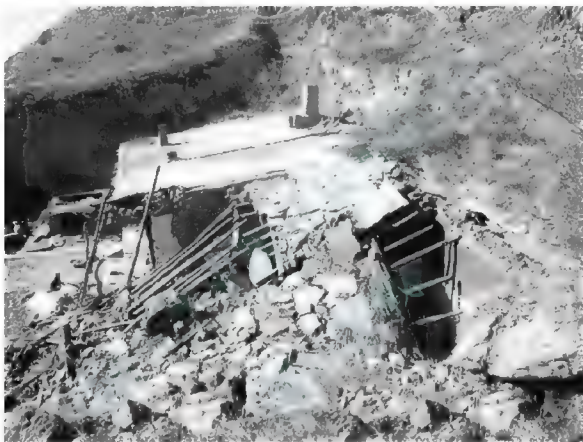
2011 年 2 月, 大同魏家沟发生了与河北康保相类似的灾害, 却被人们确认为地质灾害。凭早年对开滦、峰峰、京西、大同等老矿区的考察印象: 对于一个采空深度动辄几百米甚至几千米的老矿区来说, 其地表影响范围决不会止于几千米或几十千米。深度采空直接导致了大区域范围内的地下水和地应力失衡, 必然带来大范围的大小地质灾害。因此说魏家沟灾害表面上看来是地质灾害, 实质上仍应归于采矿影响。

图 10.6 魏家沟民居损毁
